**STAZIONE APPALTANTE: IGEA S.P.A.**

## **SCHEDA TECNICA**

**OGGETTO: PROCEDURA TELEMATICA PER IL CONFERIMENTO DI UN INCARICO A UN PROFESSIONISTA STRUTTURISTA PER LA PROGETTAZIONE DEL CONSOLIDAMENTO DEL FRONTE FRANOSO CHE STA INTERESSANDO L'AREA DELL'IMPIANTO DI DESOLFORAZIONE E VERSANTE "STRADA AUSI" IN LOCALITA' MONTEPONI NEL COMUNE DI IGLESIAS, MEDIANTE RDO SU SARDEGNA CAT. CIG Z462530FAB.**

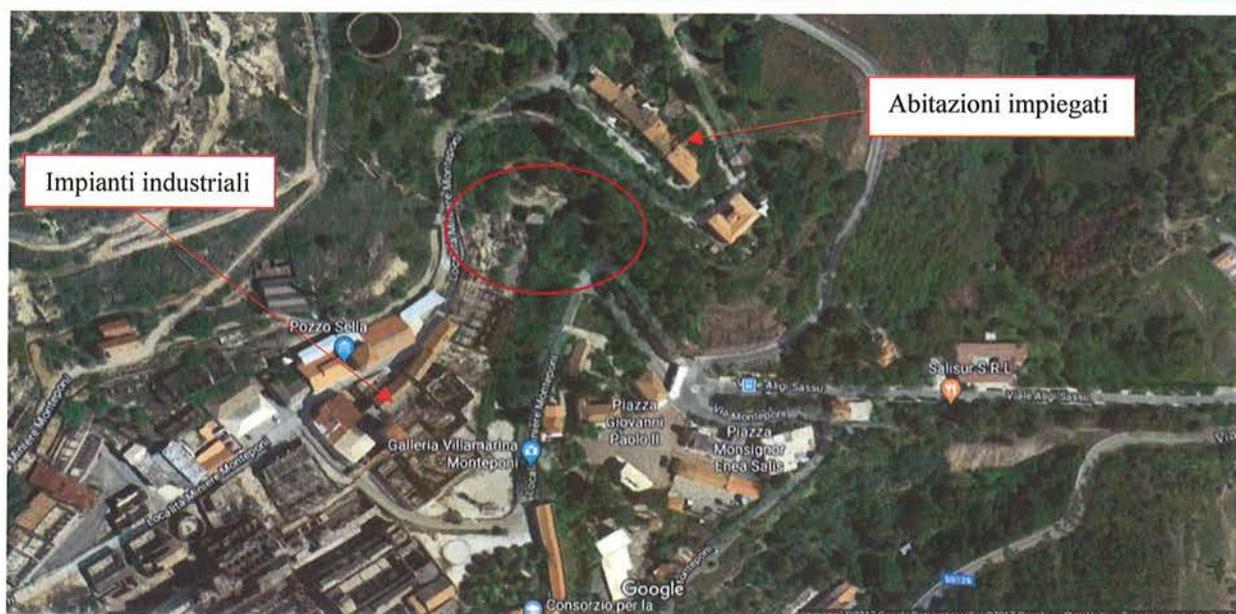
Figura 1 - Foto aerea dell'area d'intervento prima dell'incendio dello scorso giugno (fonte SardegnaGeoportale).

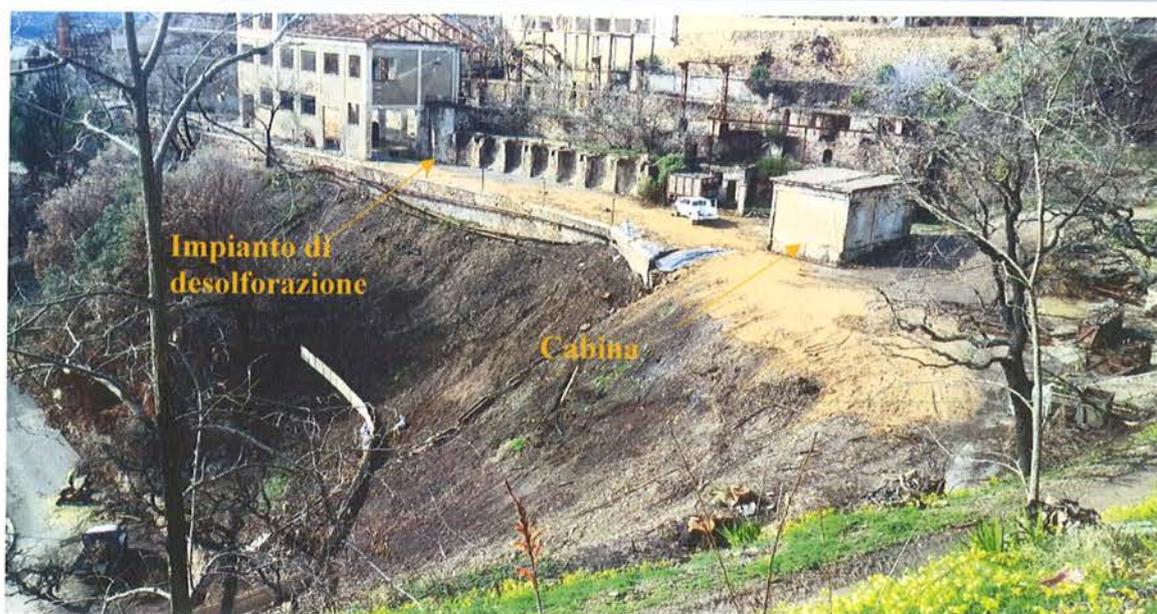
Figura 3 – Visione panoramica dell'area d'indagine

L'immagine che segue riporta l'ubicazione dell'impianto di desolfurazione:

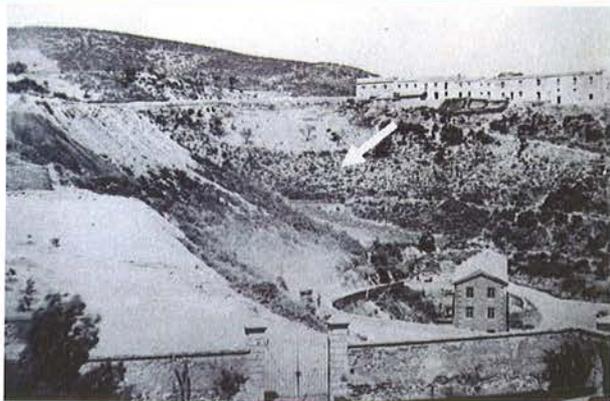
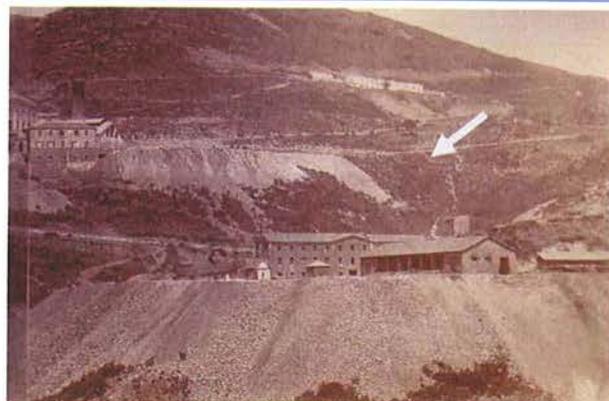
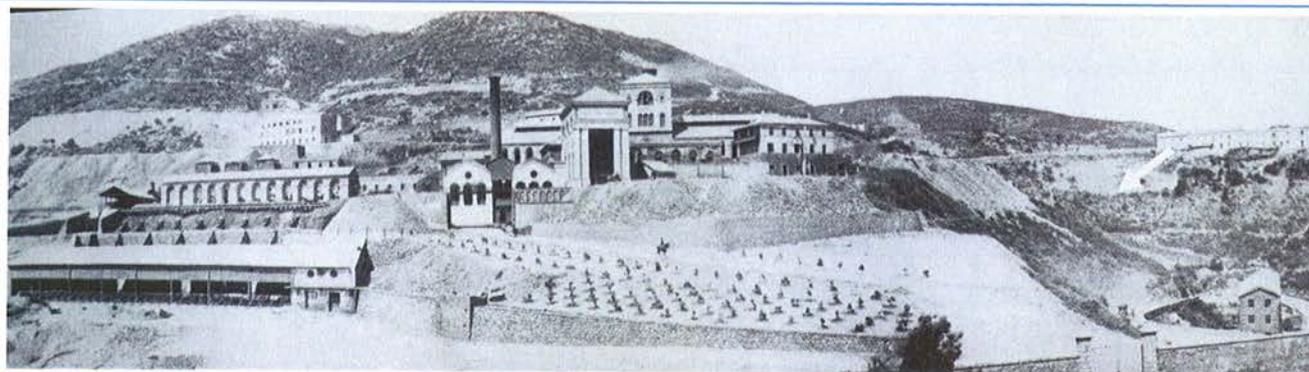
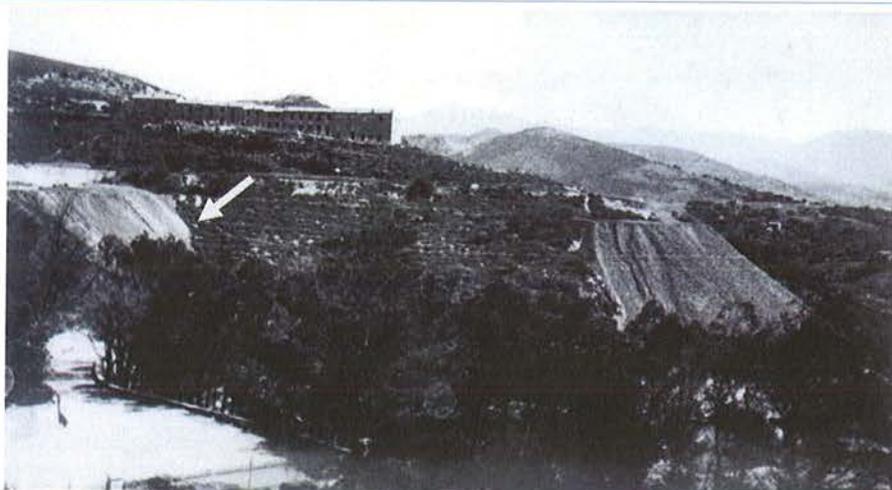
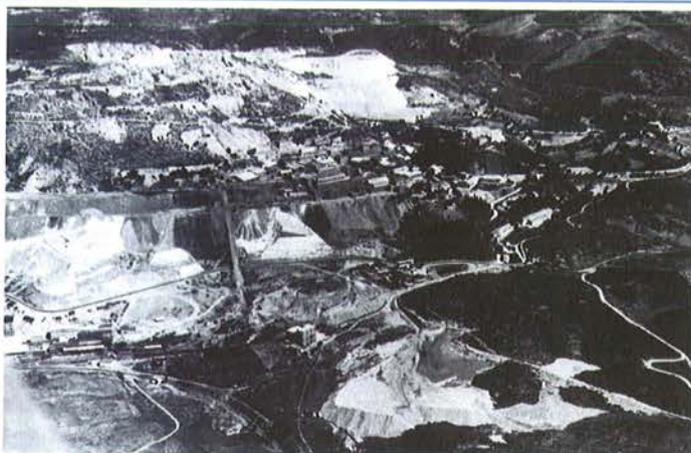
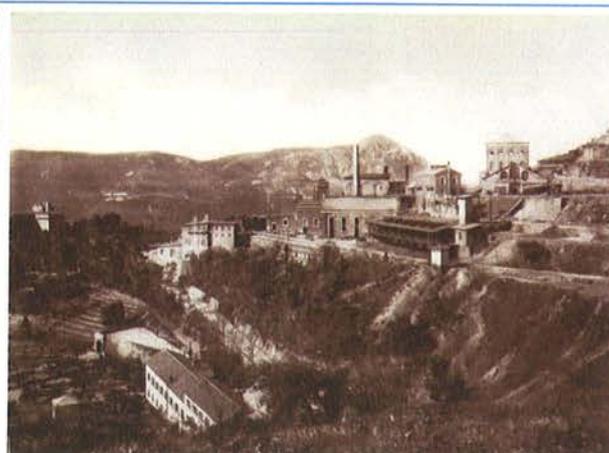
Durante le attività di pulizia delle forge delle officine, così come nelle fonderie ghisa e piombo e nel forno di trattamento degli ossidi di mercurio, i materiali residuali delle stesse attività di pulizia venivano scaricati a valle delle strutture industriali, andando nel tempo ad alterare le caratteristiche del versante, così come si evince dalle foto storiche sotto riportate.

Figura 4 – Immagini storiche del versante

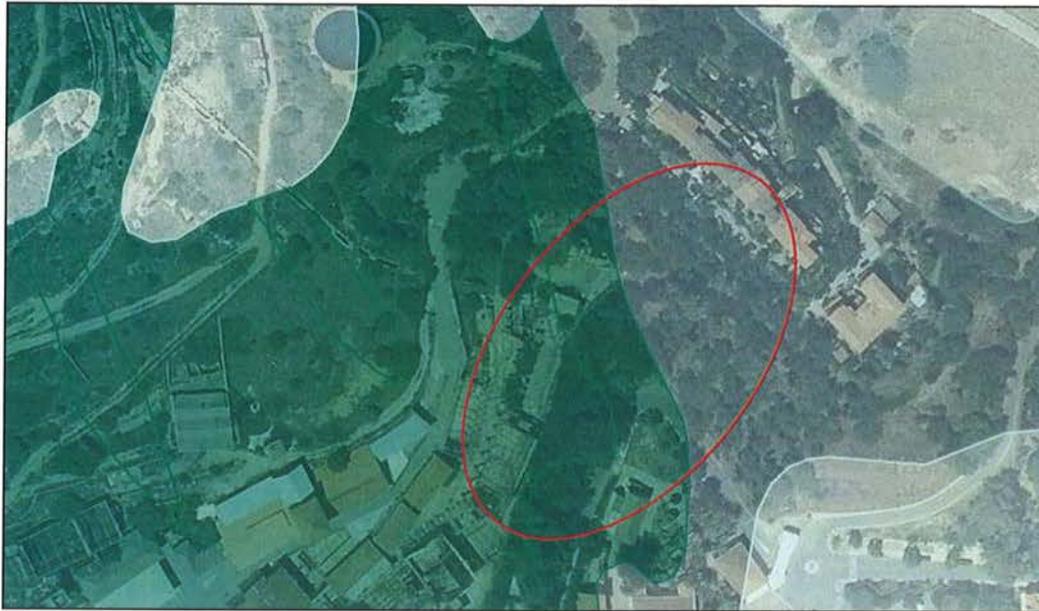
**Figura 5** – inquadramento geologico dell'area in studio (fonte SardegnaGeoportale)

Il basamento paleozoico è costituito da un'alternanza di rocce di natura scistosa e calcareo-dolomitica appartenenti alla classica successione paleozoica dell'Iglesiente.

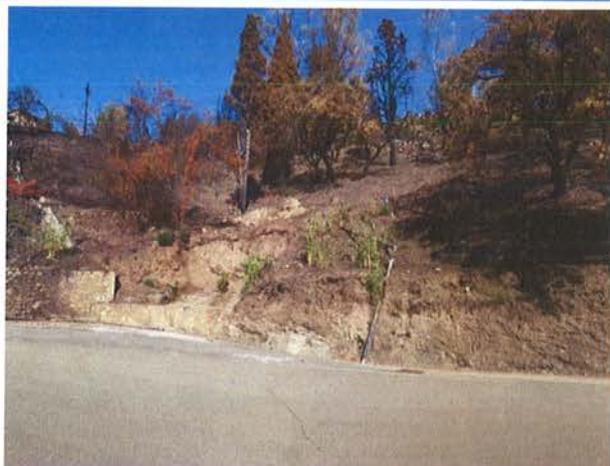
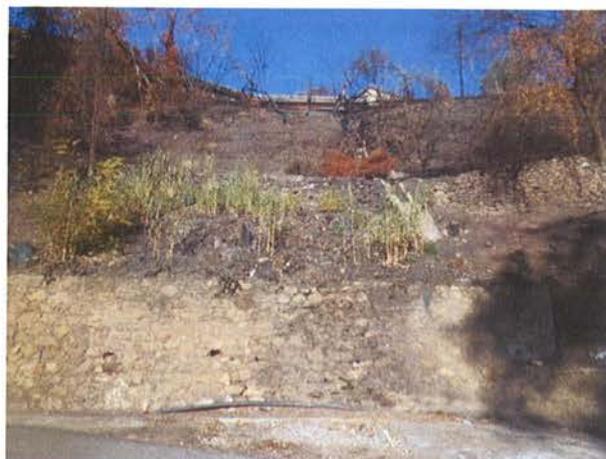
Figura 6 – Piede del versante

Lungo tutto il piede del versante, il materiale che viene trasportato dalle acque di ruscellamento si riversa direttamente nella strada, in quanto non è presente alcun elemento che possa fungere da barriera in grado, in qualche modo, di trattenerlo.

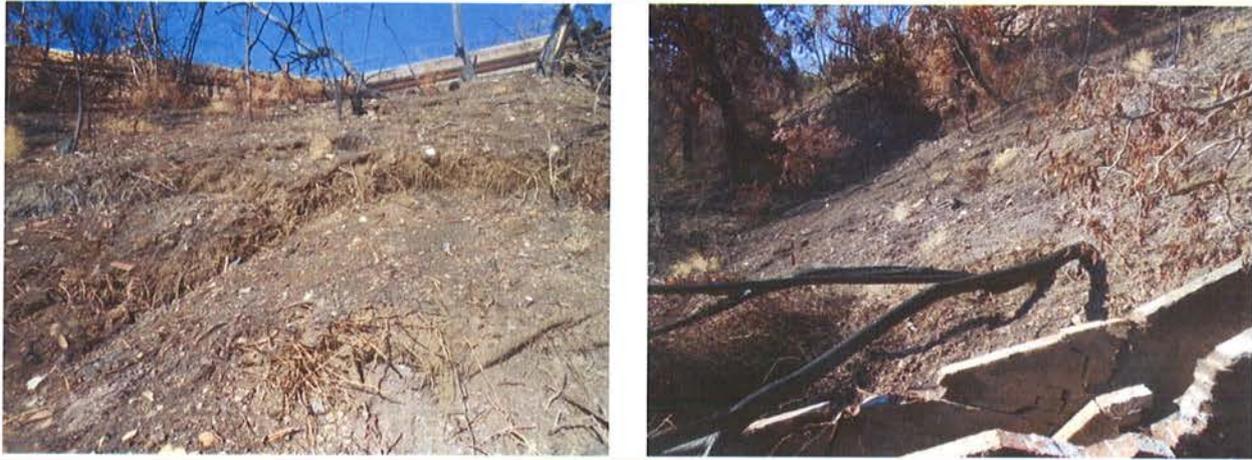
Tutta la superficie del versante, per via della totale assenza di vegetazione, presenta delle criticità dovute alla facilità con la quale le acque di corrivazione superficiale scorrono sullo stesso andando a creare da una parte solchi di erosione e trasporto del materiale di copertura superficiale che verrebbe dilavato al piede, e da questo verso la strada sottostante, dall'altra, nelle porzioni scollate, ad infiltrarsi nella parte interna dello

strato superficiale riducendo le pressioni efficaci del terreno e, conseguentemente, accelerando il fenomeno franoso in atto.

Figura 7 – Superficie del versante

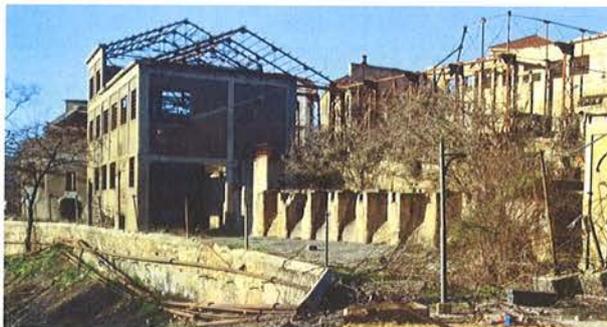
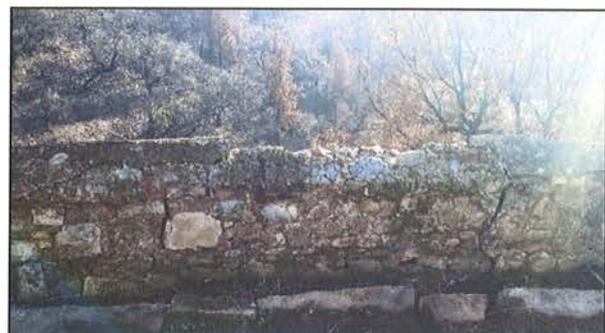
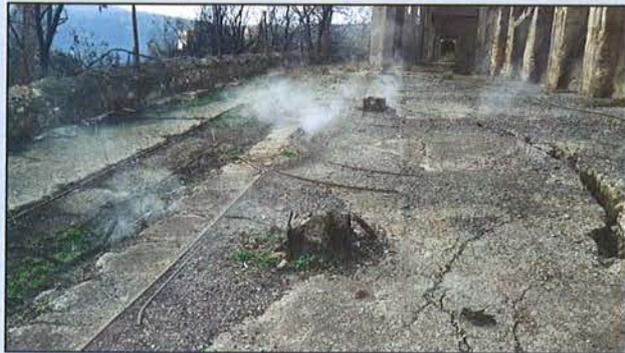
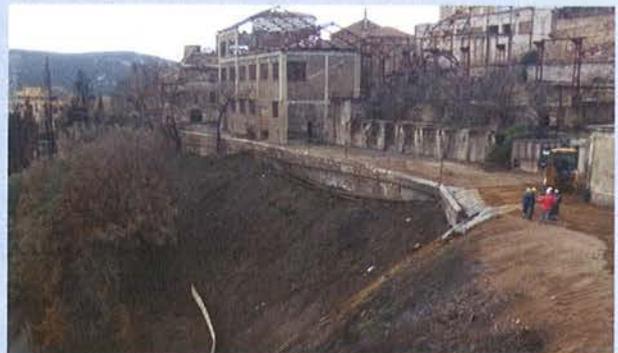
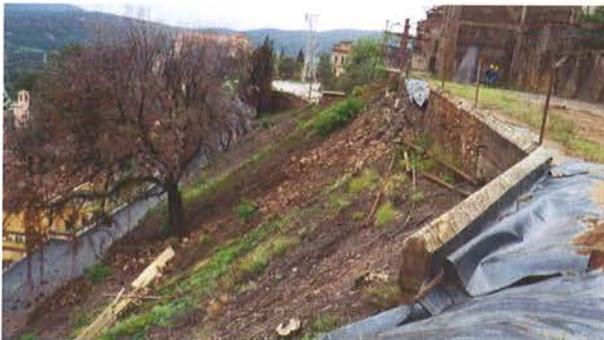
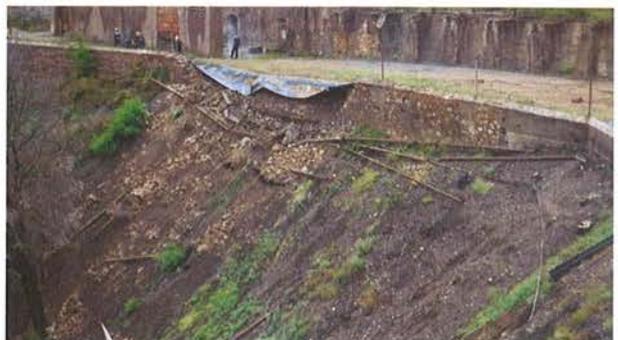
Le criticità maggiori riguardano la parte sommitale del versante: al bordo del piazzale presente, in prossimità della testa del pendio, periodicamente si formano delle fessurazioni da cui fuoriescono dei fumi verosimilmente generati da un processo di combustione in atto nei materiali presenti nel corpo della discarica.

Particolarmente critica è l'area adiacente ai dismessi impianti a servizio della fonderia di piombo. In seguito all'evento dell'incendio avvenuto nel mese di giugno del 2017, si sono generati, nel piazzale cementato a livello dello stesso impianto, evidenti fenomeni di cedimento con la formazione di crepe dalle quali fuoriuscivano dei fumi verosimilmente generati da un processo di combustione dei materiali sottostanti. Successivamente il piazzale è stato messo in sicurezza, con la messa in opera di terreno argilloso ed un telo in HDPE aventi l'obiettivo di limitare l'ossigenazione al corpo della discarica e bloccare il fenomeno di combustione interna. Nel piazzale è presente un muro che, in seguito ad eventi alluvionali succedutisi nei mesi di maggio e giugno è parzialmente crollato. Di seguito le immagini atte a definire l'evoluzione del sistema.

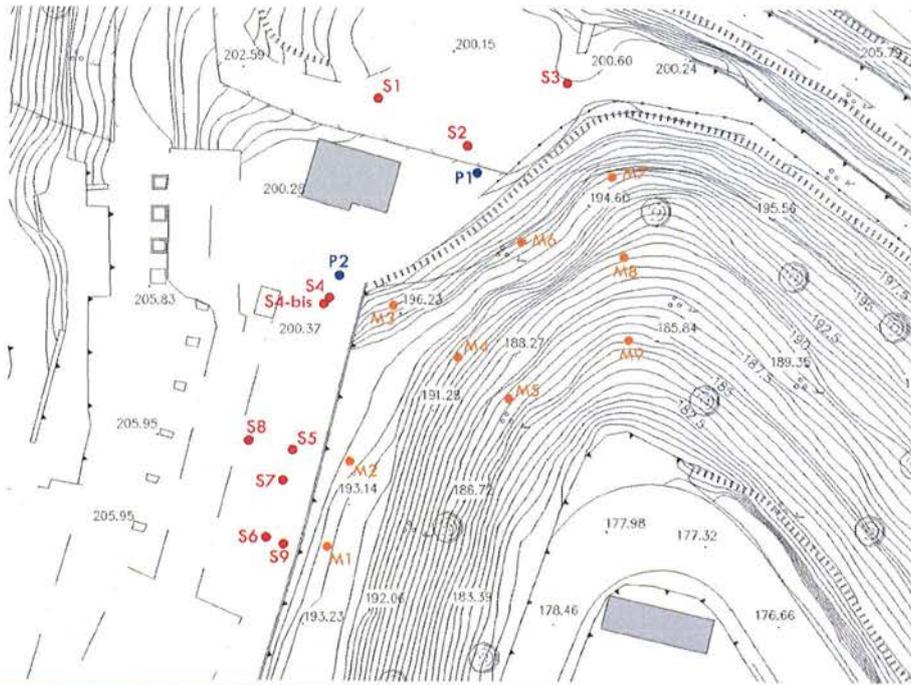
Sono stati complessivamente realizzati 10 sondaggi verticali a carotaggio, 2 pozzetti esplorativi e 10 sondaggi con motoperforatore manuale, nelle posizioni indicate nell'immagine seguente.

**Figura 8 - Ubicazione punti di indagine**  
(con la sigla **S** sono indicati i sondaggi a carotaggio continuo, con **P** i pozzetti e con **M** i sondaggi realizzati con il motoperforatore manuale)

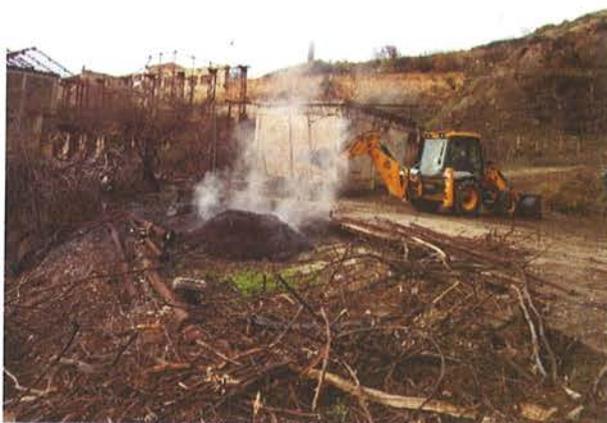
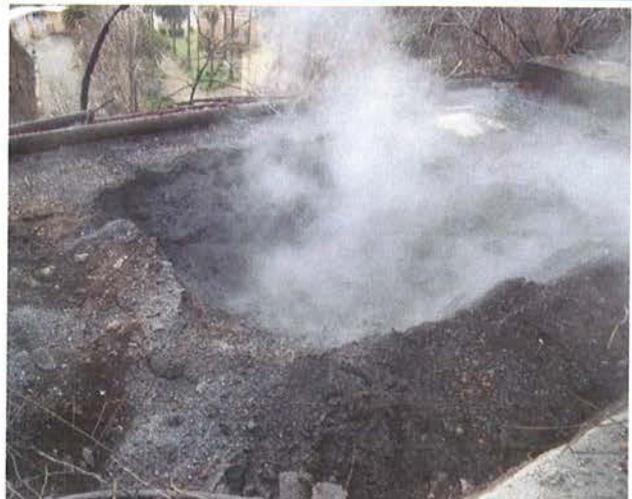
**Figura 9 - Pozzetto P1**

Il pozzetto P1 ha mostrato la presenza di un materiale fine di colore grigio scuro con ciottoli e scorie.

L'abbondante fuoriuscita di fumi e di ceneri fini ed il calore del materiale hanno confermato il processo di combustione in atto.

Un esame visivo ha evidenziato l'abbondante presenza di residui di carbone nel materiale estratto dal pozzetto.

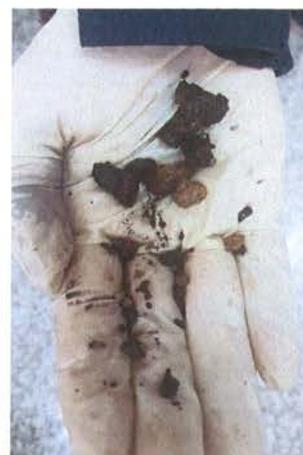
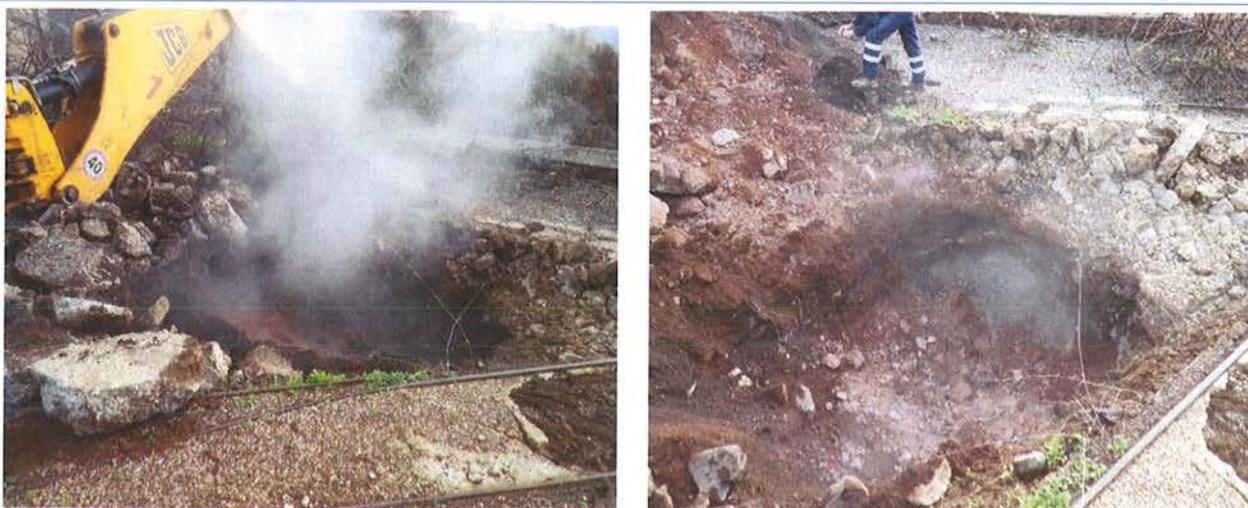
Il pozzetto P2 ha evidenziato un materiale cineritico più fine rispetto al pozzetto P1, con clasti ghiaiosi grigio marrone. Anche in questo caso, si è osservata una abbondante fuoriuscita di fumi e di ceneri.

Figura 10 - Pozzetto P2

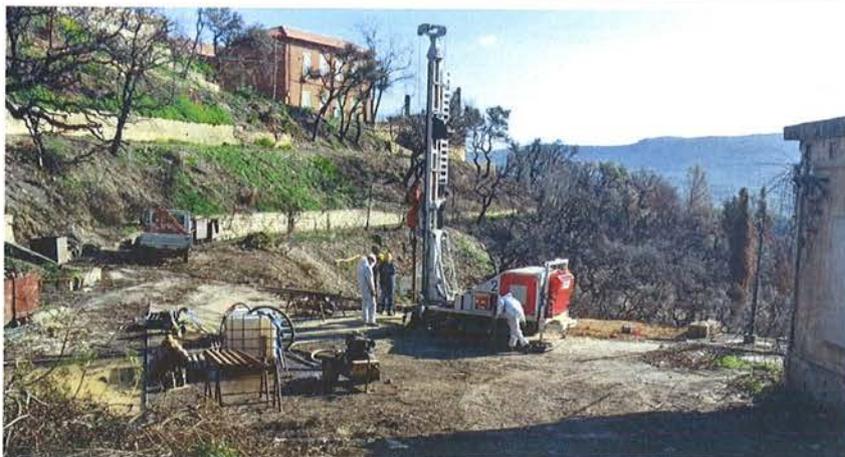
La perforazione è stata eseguita con sonda cingolata, a rotazione, tipo Comacchio 2. Gli utensili utilizzati per l'avanzamento della perforazione ed il prelievo dei campioni in continuo sono stati dei carotieri semplici, costituiti da un tubo metallico cilindrico ed aventi diametri esterni di 127 mm.

Figura 11 – Sonda cingolata impiegata per l'esecuzione dei sondaggi

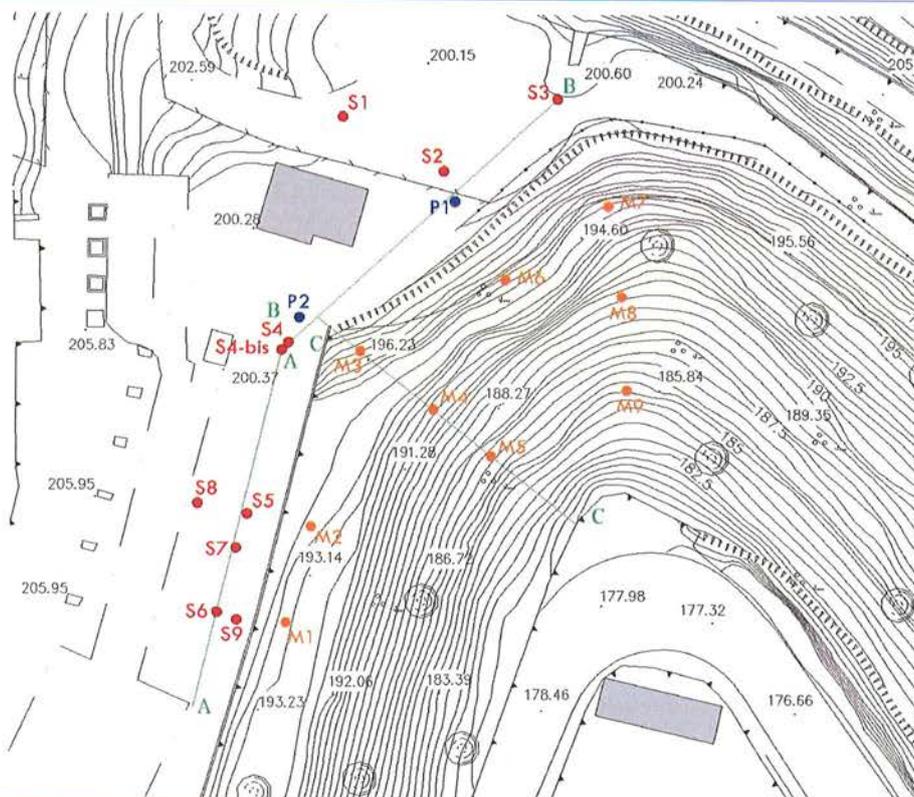
Figura 12 – Ubicazione delle sezioni considerate.

(con la sigla **S** sono indicati i sondaggi a carotaggio continuo, con **P** i pozzetti e con **M** i sondaggi realizzati con il motoperforatore manuale)

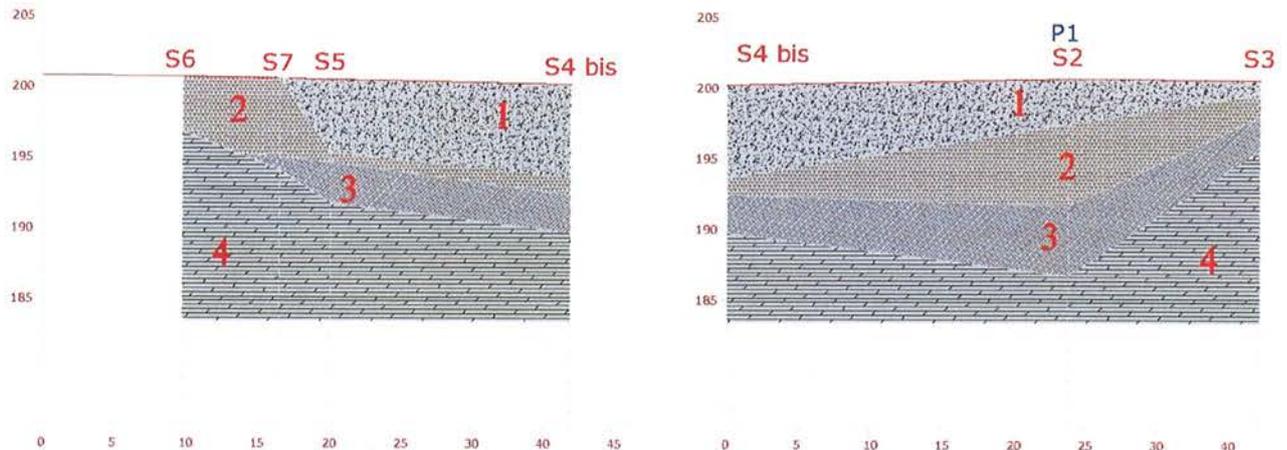
Considerate le rilevanti variazioni verticali e laterali riscontrate, si è proceduto con l'elaborazione delle seguenti sezioni stratigrafiche "semplificate" AA e BB che individuano 4 principali orizzonti.

Figura 13 – Sezioni stratigrafiche verticali semplificate AA e BB

L'orizzonte più superficiale presenta una marcata eterogeneità dal punto di vista granulometrico e cromatico, sia in senso laterale che verticale.

Si tratta verosimilmente di scorie del processo metallurgico di produzione del piombo, la cui granulometria varia dalle ceneri alle sabbie e in cui è evidente la presenza di residui di carbone.

Lo spessore massimo di tale orizzonte è stato riscontrato in corrispondenza del sondaggio S4-bis (pari a circa 6,5 metri). Tale materiale è stato individuato nei sondaggi S3, S4, S4bis e S5.

Al di sotto dell'orizzonte di cui sopra è possibile riconoscerne un altro costituito da un detrito di riporto anch'esso estremamente eterogeneo in cui non è stata rilevata la presenza di residui di carbone.

Il terzo orizzonte è costituito dal calcescisto alterato e fratturato. Esso non è stato rinvenuto solo nel sondaggio S6.

Questo quarto ed ultimo orizzonte indagato è costituito dalla roccia sana in posto costituita da rocce di natura scistosa e calcareo-dolomitica appartenenti alla classica successione paleozoica dell'iglesiente.

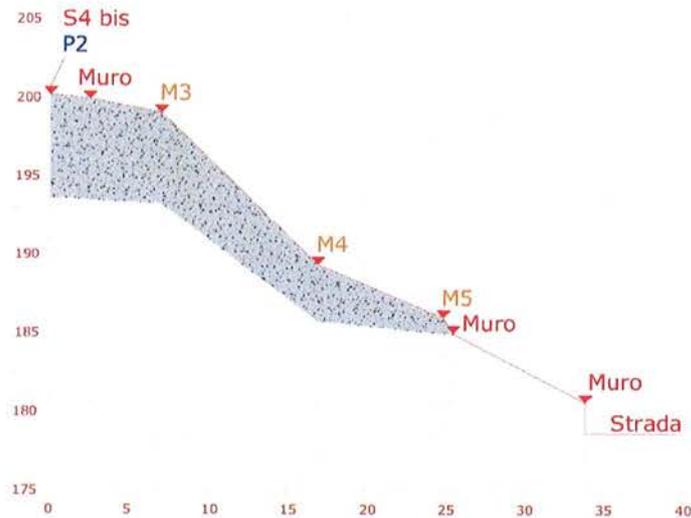
Figura 14 – Sezione stratigrafica verticale semplificata CC

La sezione mostra lo spessore lungo il versante del primo orizzonte, costituito dalle scorie del processo metallurgico, precedentemente descritto.

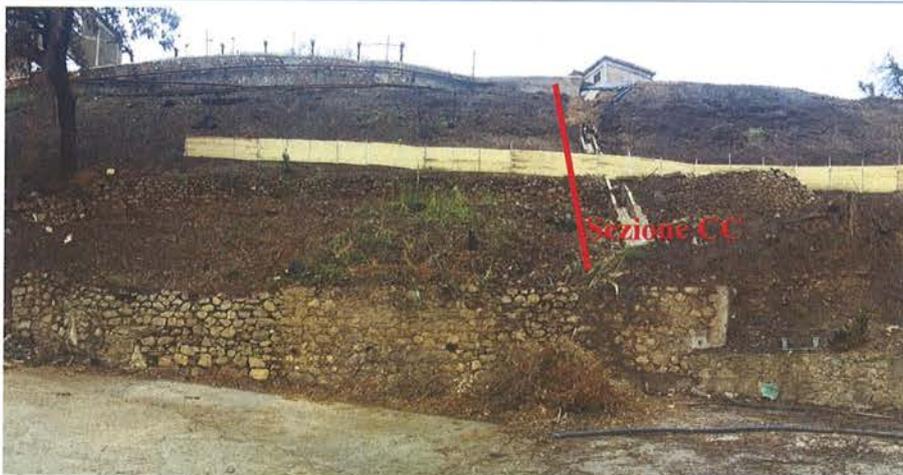
L'abbancamento delle scorie sembra essere delimitato a valle dal muro, alto circa 1 metro e posto a circa 10 metri del piede versante, osservabile nella foto seguente.

Figura 15 - Foto del versante dalla strada "AUSI"

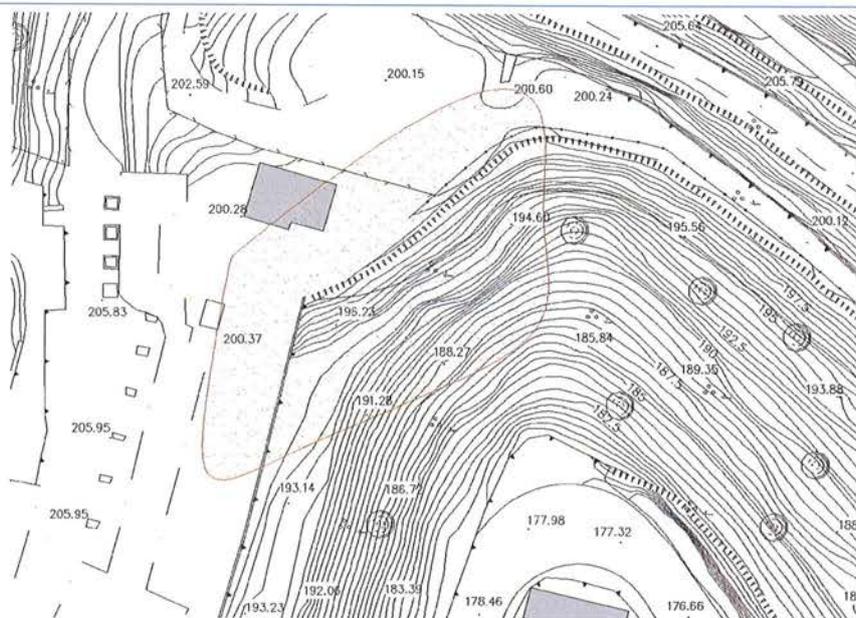
Sulla base delle indagini effettuate, si stima che l'area interessata dall'abbancamento delle scorie dei processi metallurgici, caratterizzate dalla presenza di residui di carbone, abbia una superficie di circa 1300 m<sup>2</sup> mentre il volume di tali materiali può essere ritenuto pari a circa 3500 m<sup>3</sup>.

**Figura 16** – Rappresentazione dall'area in cui, sulla base dei sondaggi eseguiti, si ritiene siano stati abbancati i residui metallurgici caratterizzati dalla presenza di residui di carbone.
